**BV Sanierungsgebiet „Bahnhof Ditzingen“ – Rückbau Fa. Gauß
Rastersondierung**

Auftragsinhalt: Rastersondierung für Altlasten- und Baugrunduntersuchung im Teilbereich Flst. 2010/8, Leonberger Straße 41, 43, 47, 49 + 51 (Gebäude ehemals Fa. Gauß).

Projekt-Nr.: 29-05112

Datum: 20.11.2012

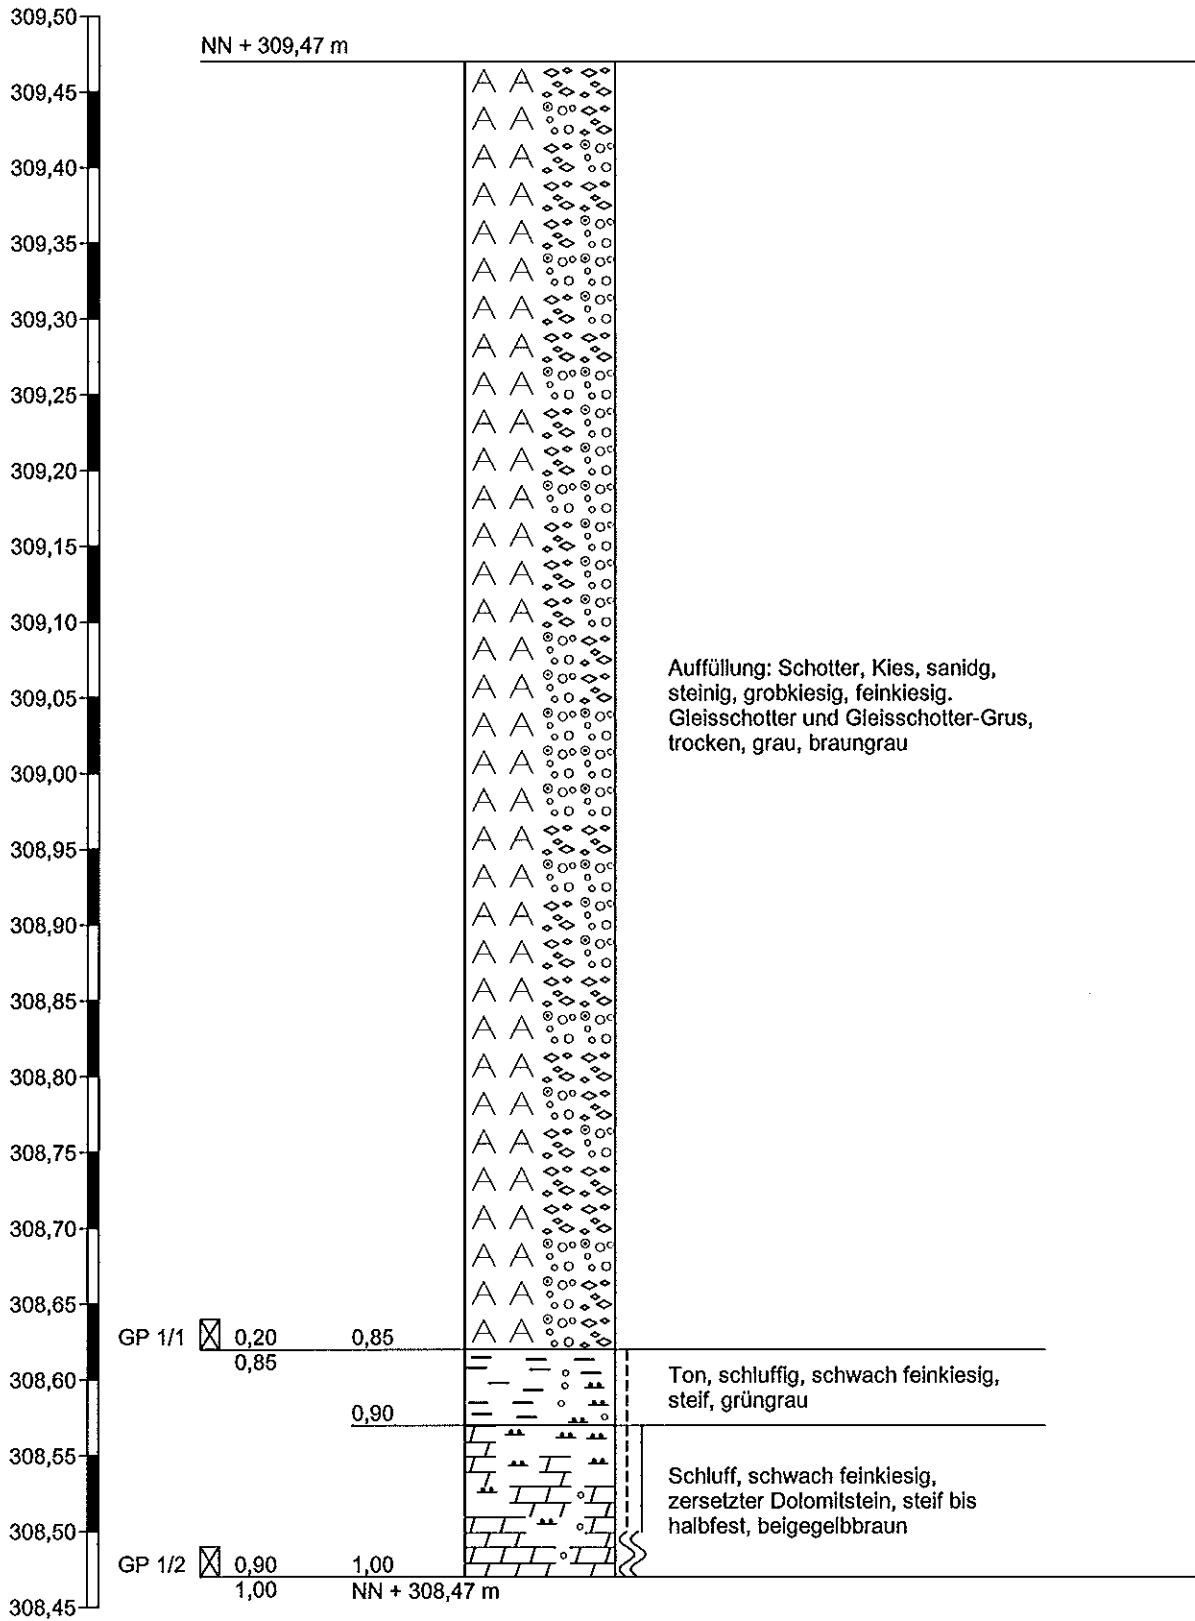
RKS 1

b)									
	c) steif		d)						e) grüngrau	
	f) Unterkeuper		g) T,u,fg'						h)	
1,00	a) Schluff, schwach feinkiesig				Kein weiterer Bohrfortschritt wegen Dolomitsteinbank. Oberhalb der Bank weich bis breiig.		GP 1/2	1,00

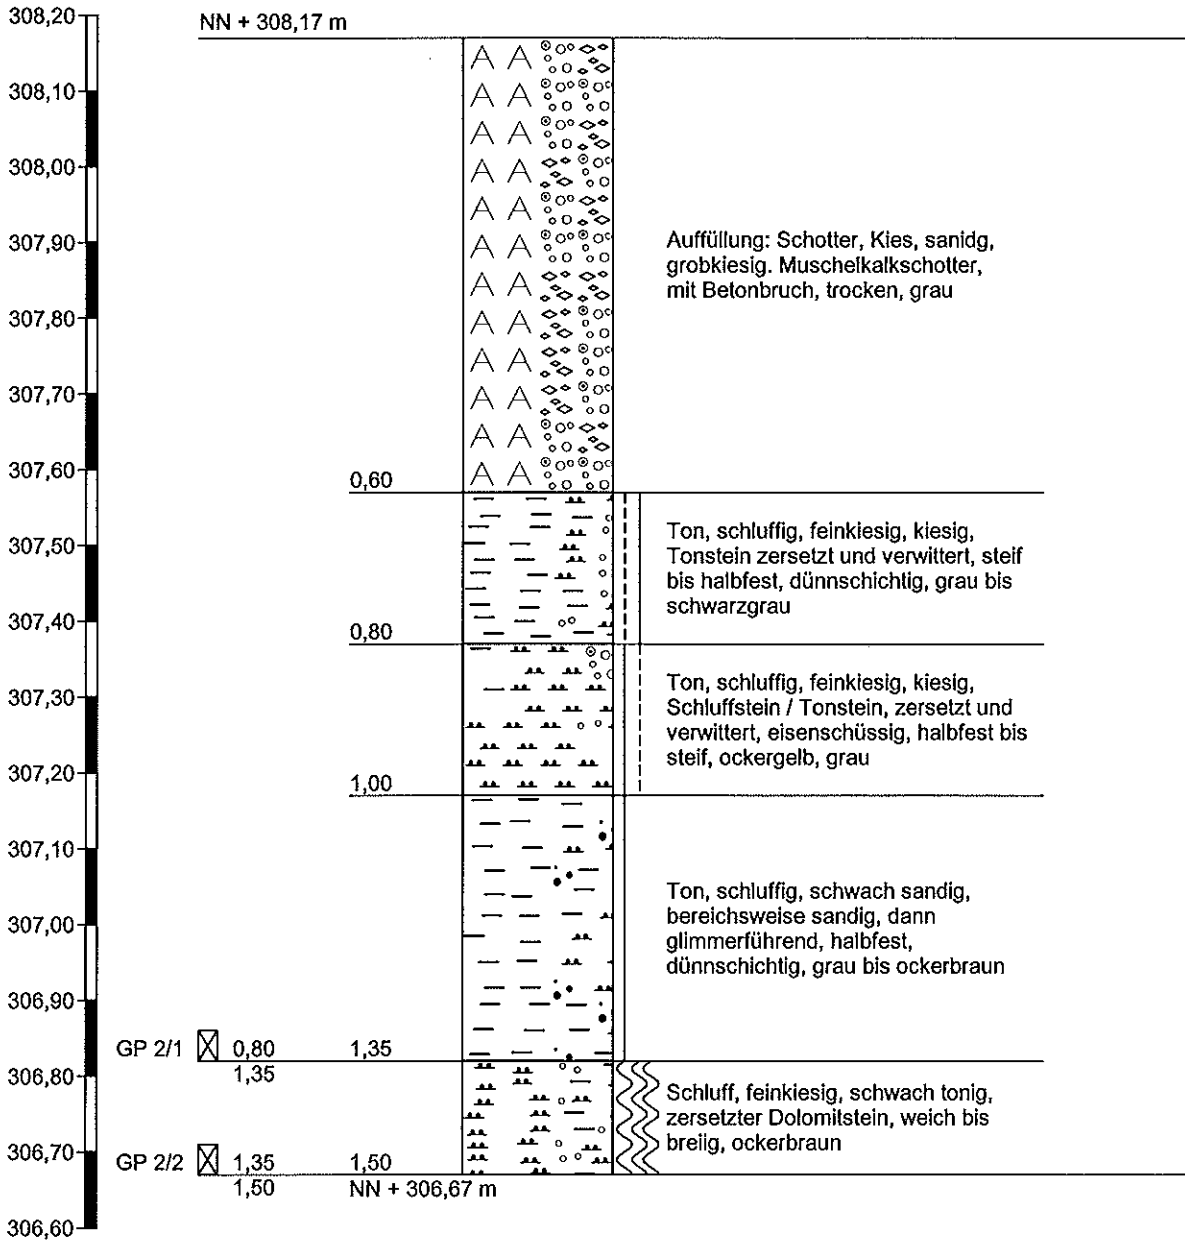
RKS 2

b) bereichsweise sandig, dann glimmerführend							
	c) halbfest, dünn-schichtig	d)	e) grau bis ockerbraun					
	f) Unterkeuper	g) T,u,s'	h)	i) 0				
1,50	a) Schluff, feinkiesig, schwach tonig				Kein weiterer Bohrfortschritt wegen Dolomitsteinbank		GP 2/2	1,50

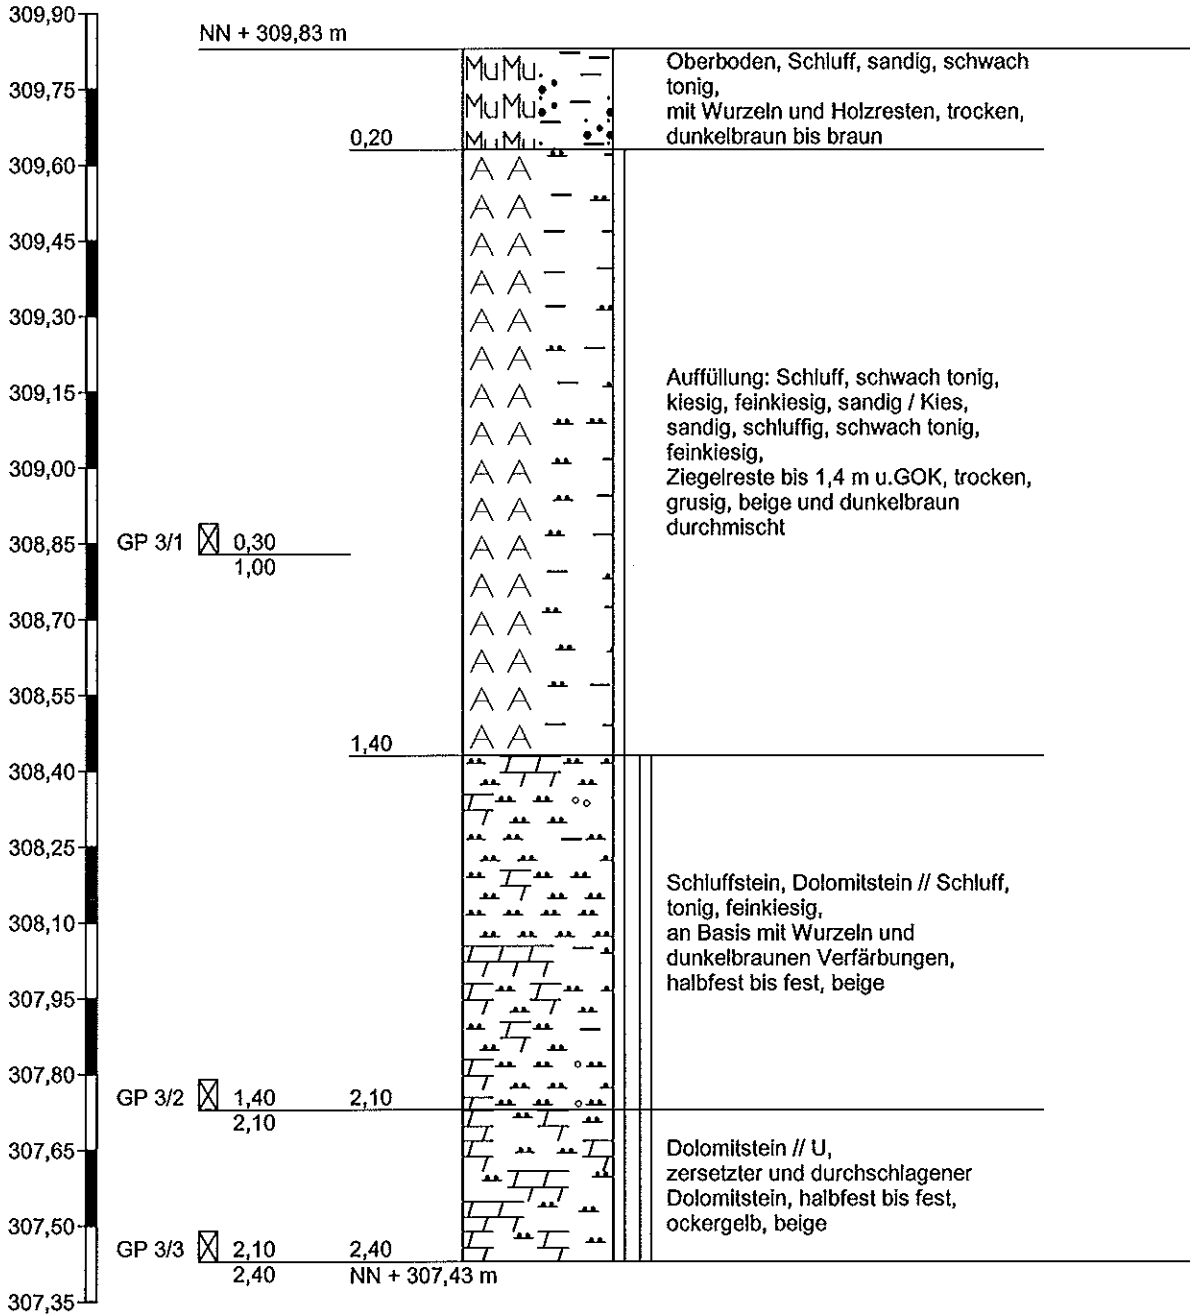
RKS 3

b) an Basis mit Wurzeln und dunkelbraunen Verfärbungen							
	c) halbfest bis fest	d)	e) beige					
	f) Unterkeuper	g) Ust, Dst // U,t,fg	h)	i) +				
2,40	a) Dolomitstein // U				Kein weiterer Bohrfortschritt wegen Dolomitsteinbank		GP 3/3	2,40

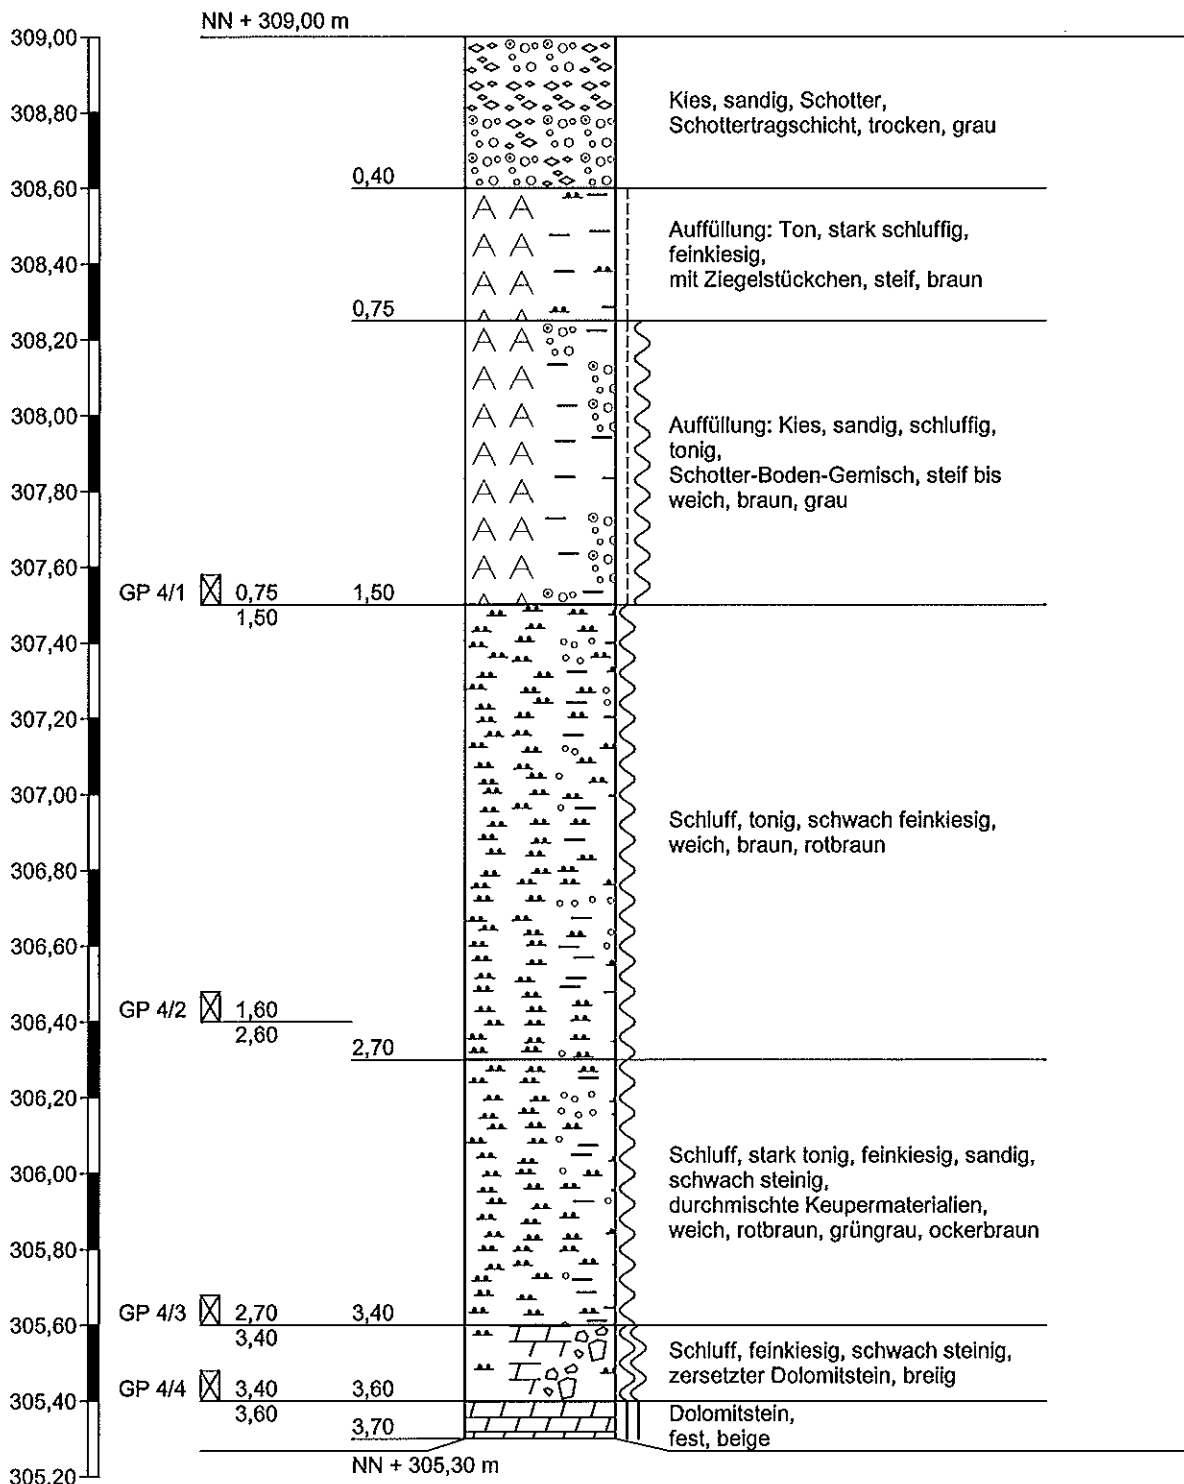
RKS 4

In den Sondierungen RKS 4, 5 und 6 sind unter den Auffüllungen zunächst noch Lößlehm und Fließerden vorhanden. Diese Schichten liegen in weicher und steif bis weicher Konsistenz vor.
